Gemeinde Kallern

# Sanierungsprojekt Kugelfang 300 m – Schiessanlage Hinterbühl

Standort-Nr.: AA4233.0132

## Technischer Bericht

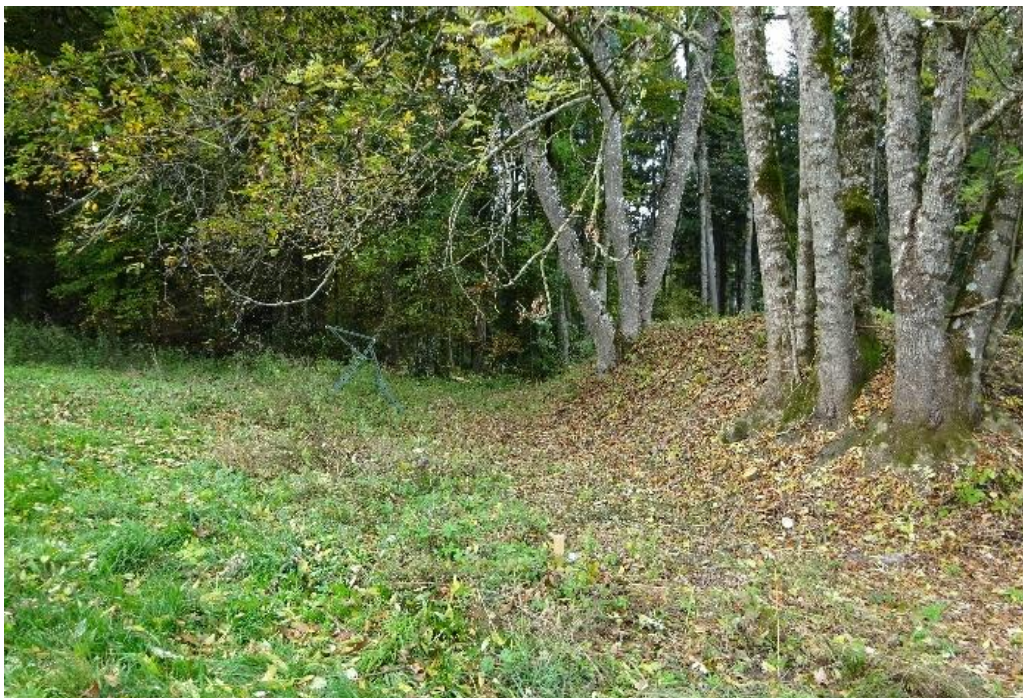
Abbildung 3: Einige mehrstämmige Bäume innerhalb des KbS bzw. des Kugelfangs müssen für die Sanierung gefällt werden.

Die KbS-Fläche ist zum heutigen Zeitpunkt stark bewaldet. Für die Sanierung müssen die innerhalb der KbS-Fläche liegenden Bäume gefällt werden (für die technische Untersuchung wurden die Sträucher bereits durch die Gemeinde gerodet, Abbildung 3). Nach Stilllegung der Schiessanlage und abgeschlossener Sanierung des Kugelfangbereiches soll der Standort im Bereich der Landwirtschaftszone uneingeschränkt landwirtschaftlich genutzt werden können. Der Teilbereich, welcher die Waldzone umfasst (Massgebend ist die statische Waldgrenze), wird nicht saniert.

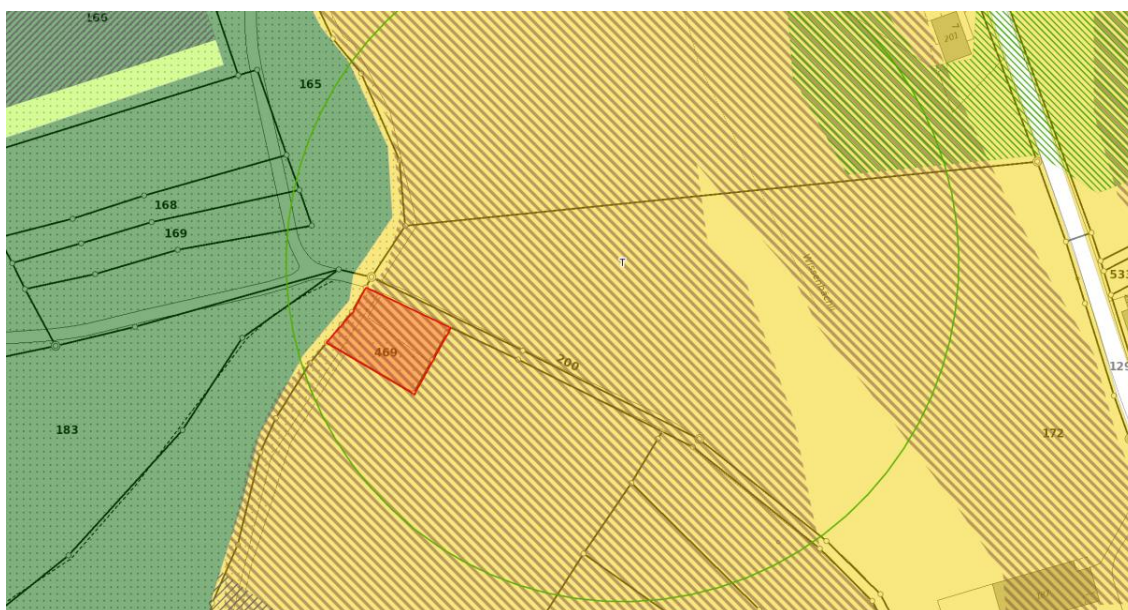
Abbildung 4: Ausschnitt Kulturlandplan mit Parzelle 469, 1:1'000 (AGIS, Juli 2025).

Für eine uneingeschränkte, zonenkonforme Nachnutzung in der Landwirtschaftszone (Abbildung 4) beträgt das Sanierungsziel für Blei 300 ppm. Damit eine künftig bewirtschaftbare Fläche ausgestaltet werden kann, muss nach der Sanierung die Geländeoberfläche angepasst werden.

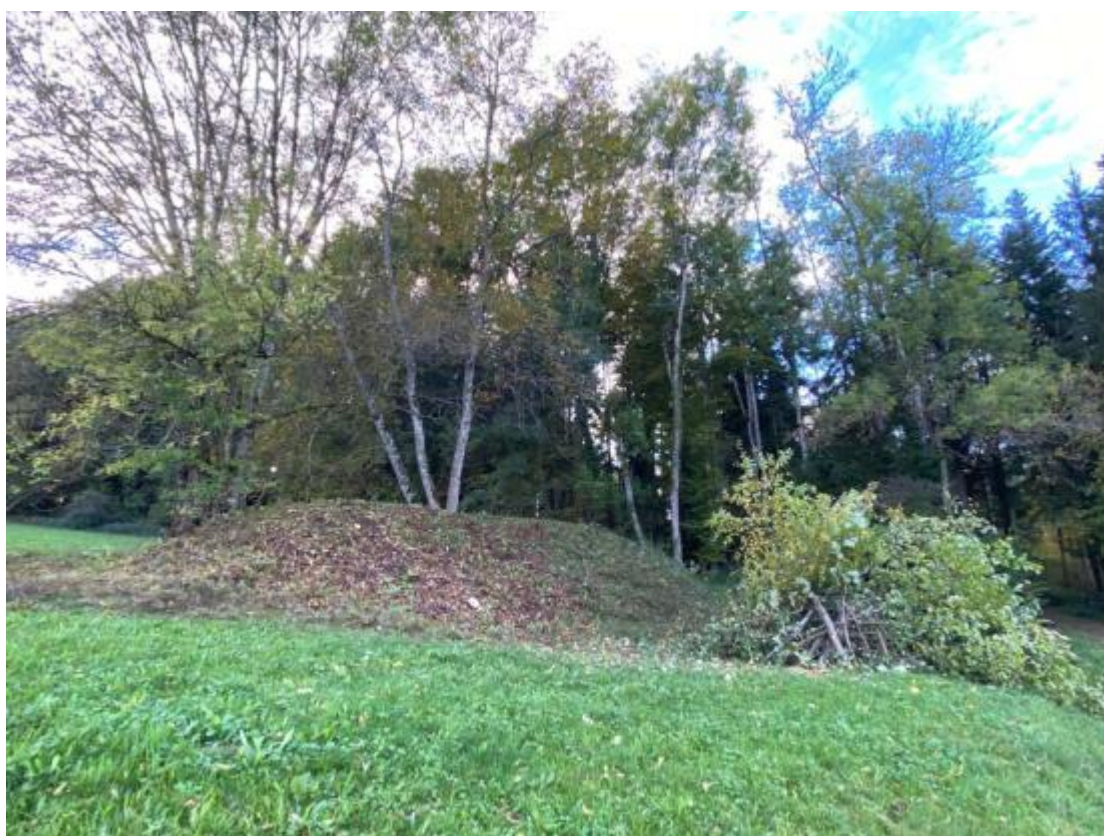
**Nr. 4:** Kugelfang nach der Rodung vor den XRF-Messungen (B. Koch, 16.10.2022).

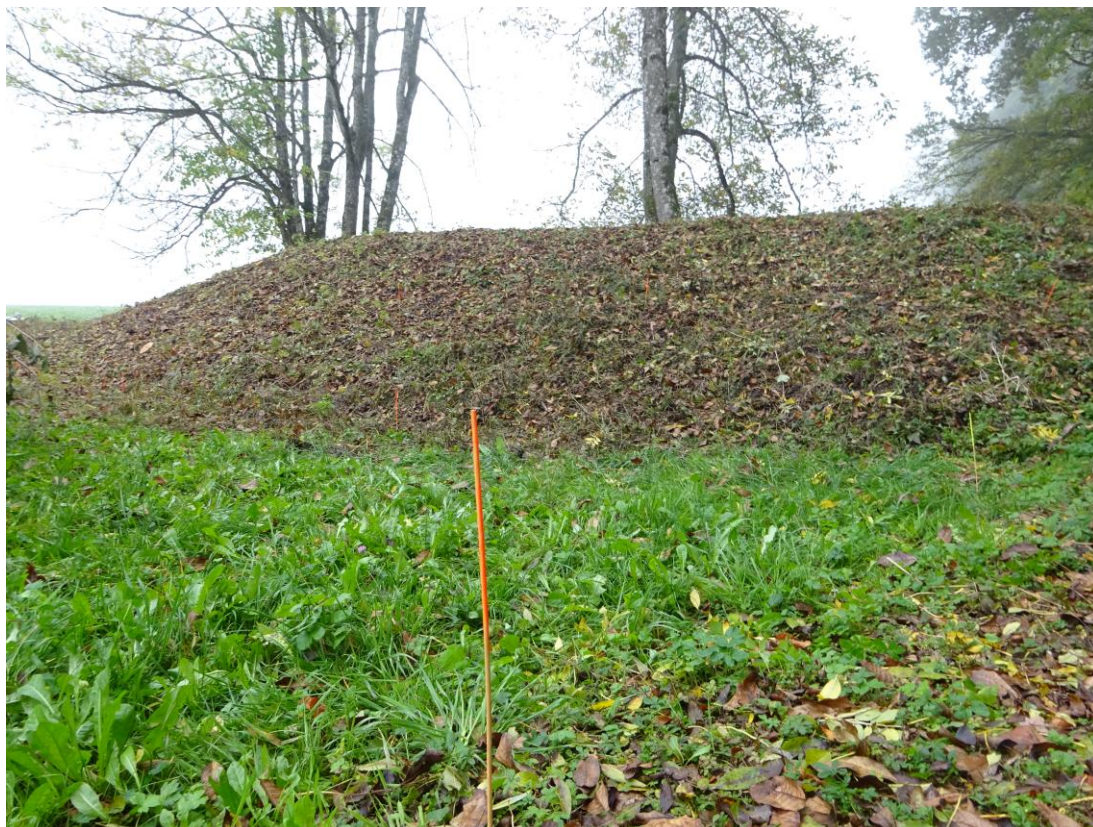
**Nr. 5:** Abgestecktes Messraster; Blick zum Kugelfang (Porta AG, 19.10.2022).

Ein Messraster von 4 x 4 m wurde vor Ort zu Beginn der XRF-Messungen vom Geometer mit dem GPS abgesteckt. Die Lage des Messrasters wurde auf den vermuteten Einschussbereich des Kugelfangbereichs (höchste Belastung) ausgelegt und den topographischen Verhältnissen angepasst.

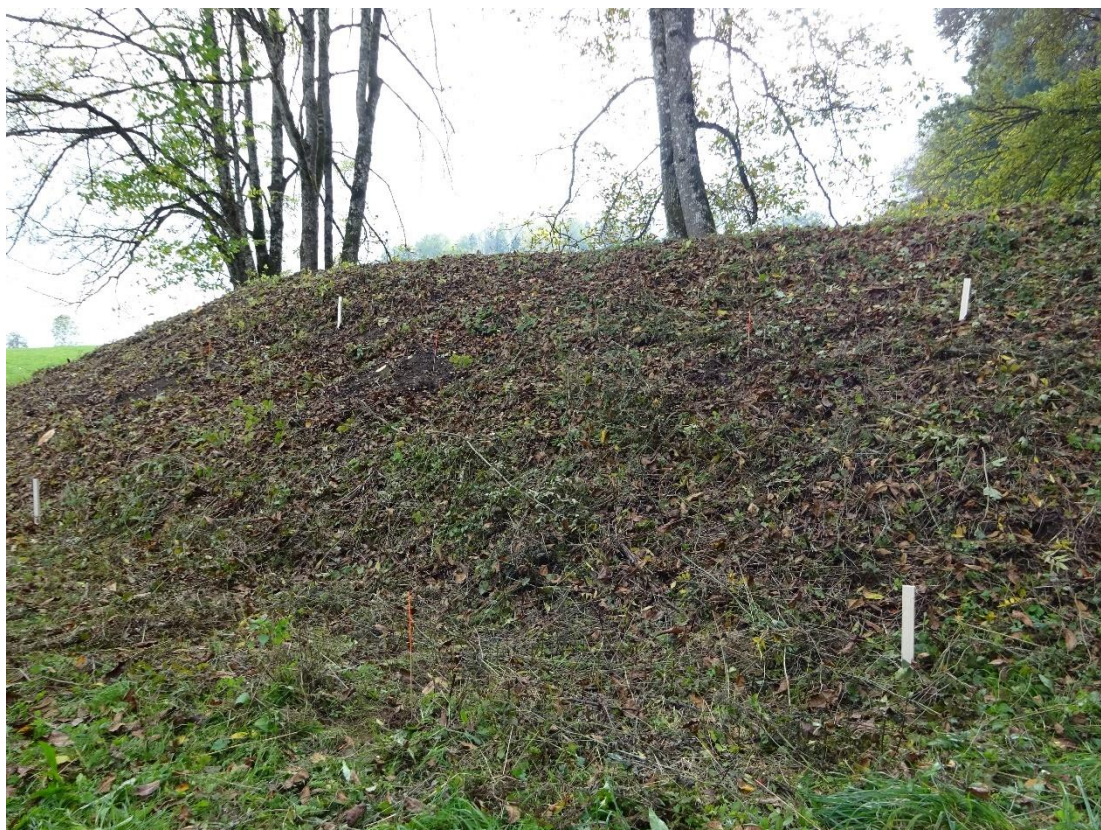
**Nr. 6:** Abgestecktes Messraster mit Tiefenproben; Blick zum Kugelfang (Porta AG, 19.10.2022).

Zusätzlich wurden 4 repräsentative Tiefenproben in den belasteten Bereichen des Kugelfangs mit dem Pürckhauer-Erdbohrstock entnommen und mittels XRF-Gerät gemessen. Eine zusätzliche Tiefenprobe wurde aus dem Bereich des heutigen Trainingsplatzes mit Überdeckung von Holzschnitzel (oder Umlagerung) genommen. Die Tiefenprobe zeigt die vertikale Schadstoffverteilung bis 0.8 m bzw. 0.9 m Tiefe, in 10-20 cm Schritten. Die Resultate der Tiefenproben sind in Anhang 6 abgebildet.

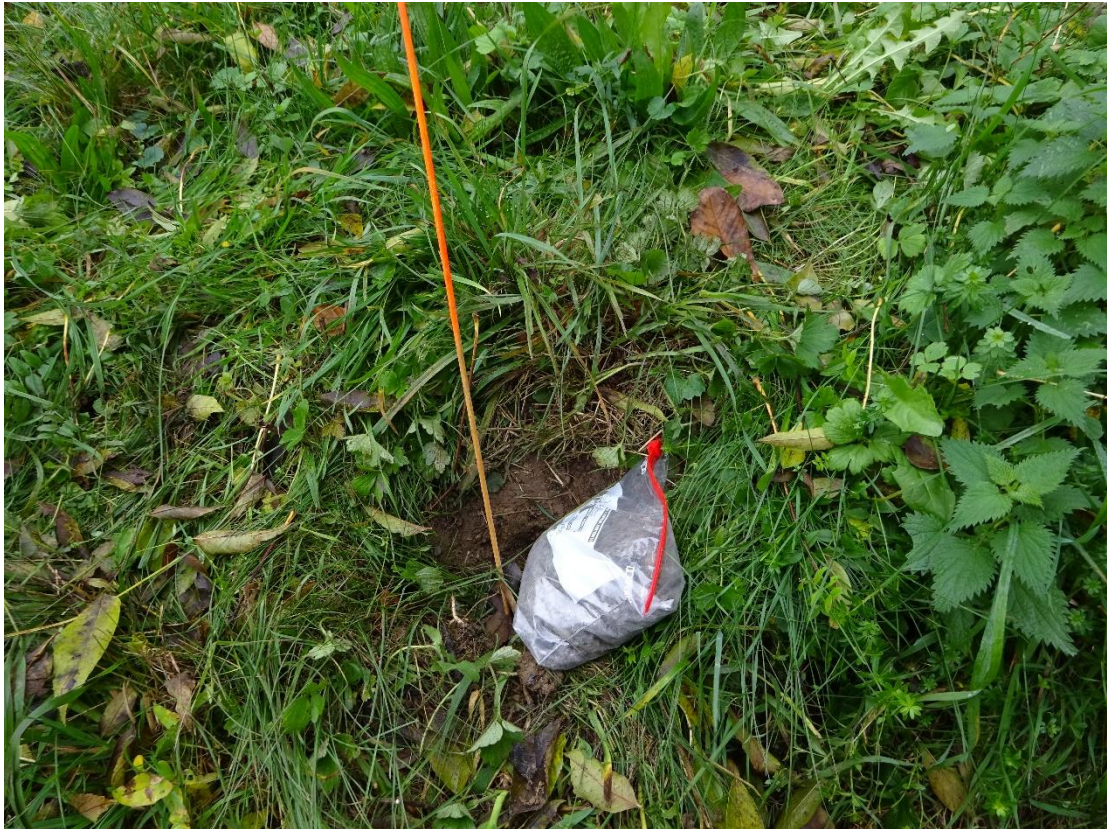
**Nr. 7:** Probenahme Bodenproben (0-20 cm) (Porta AG, 19.10.2022).

Für die Entnahme der Proben wurde eine kleine Schaufel eingesetzt. Die XRF-Messungen wurden an Mischproben des Tiefenbereichs 0 - 20 cm vorgenommen.

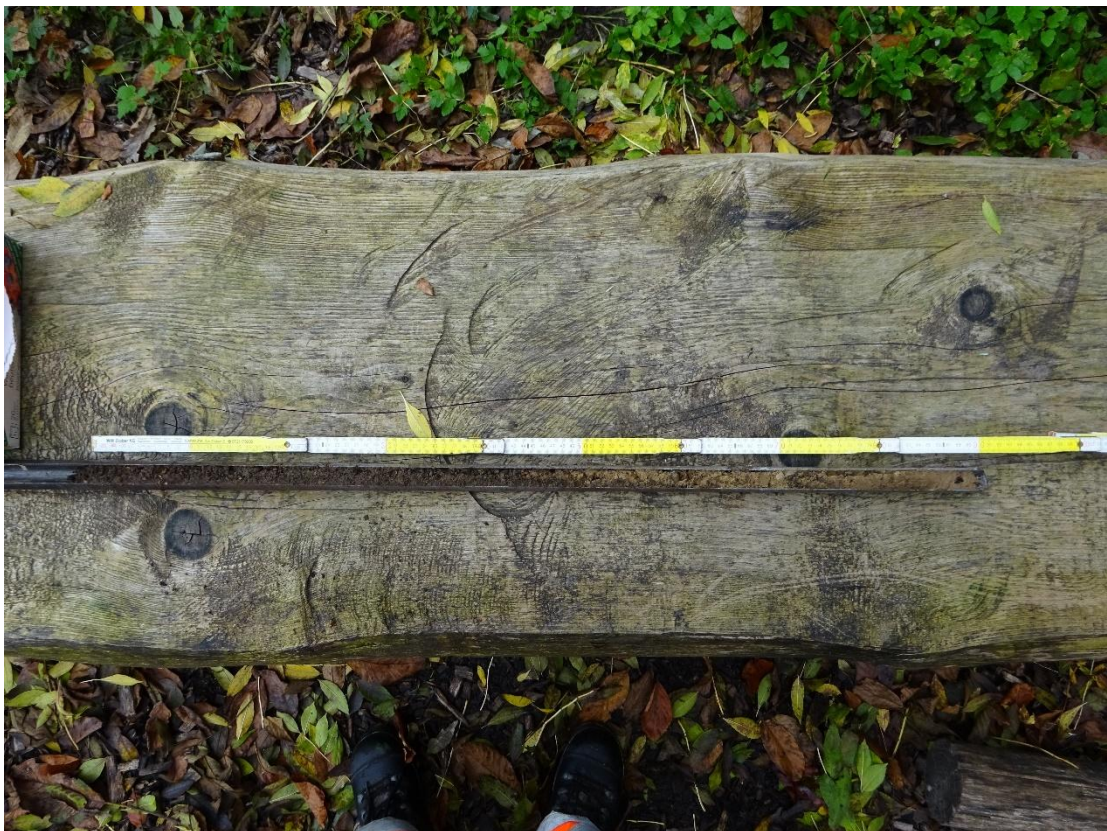
**Nr. 8:** Probenahme Tiefenproben (0-90 cm) (Porta AG, 19.10.2022).
